AMAROTZ AUZOKO BERDEGUNEEN AZTERKETA

Amarotzeko Hirigintza Batzordeak berdeguneen egoerari buruzko txostena bidali zion Tolosako Udalari. Txosten hari erantzuteko, hemen jaso ditugu Goroldi SL enpresako arduradunak, aipatutako landaredia aztertu ostean, bidali dizkigun erantzunak.

Respuesta y cierre a la contestación, del técnico de la contrata adjudicataria del Mantenimiento y Conservación de Zonas Verdes y Arbolado del Municipio de Tolosa. Gureak Berdea, SL

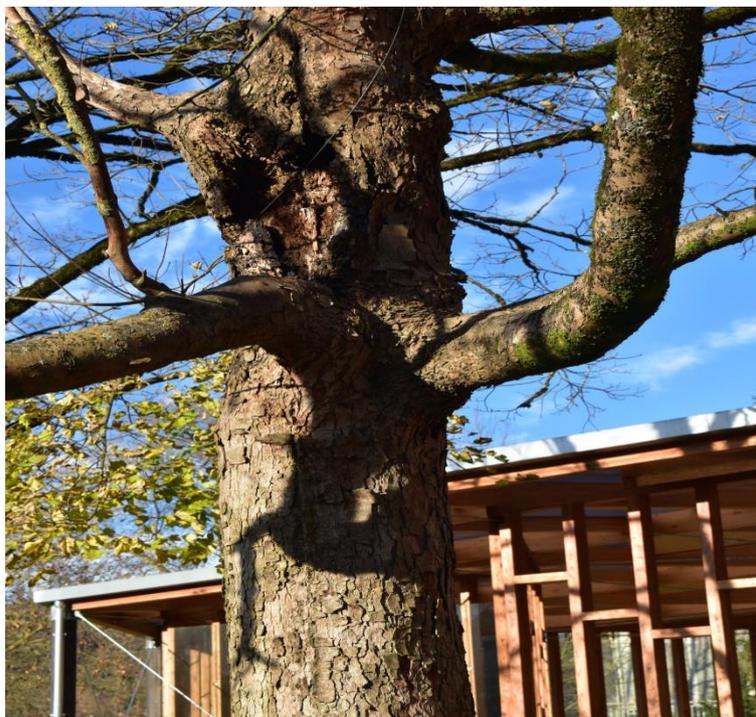
Situación n.º 2

Eskaria / Solicitud	Parvulario: árbol con diversas heridas en el tronco, que causa una percepción de riesgo de caída, del mismo árbol o de sus ramas laterales. Esta en una zona donde suele haber gente habitualmente, más en los periodos de primavera-verano.
Erantzuna	Kasu honetan, zauria handia da, eta bere egoera kaskarra. Oso ustelduta dagoela ikusten da, adaburua lehortuta dago eta indar gutxi dauka. Laster moztuko dugu ipurditik.

Respuesta	En este caso, la herida es grande y su estado es precario. Se ve que está muy podrido, la copa está seca y tiene poca fuerza. Pronto lo cortaremos por la base.
-----------	---

Cierre	OK
--------	----

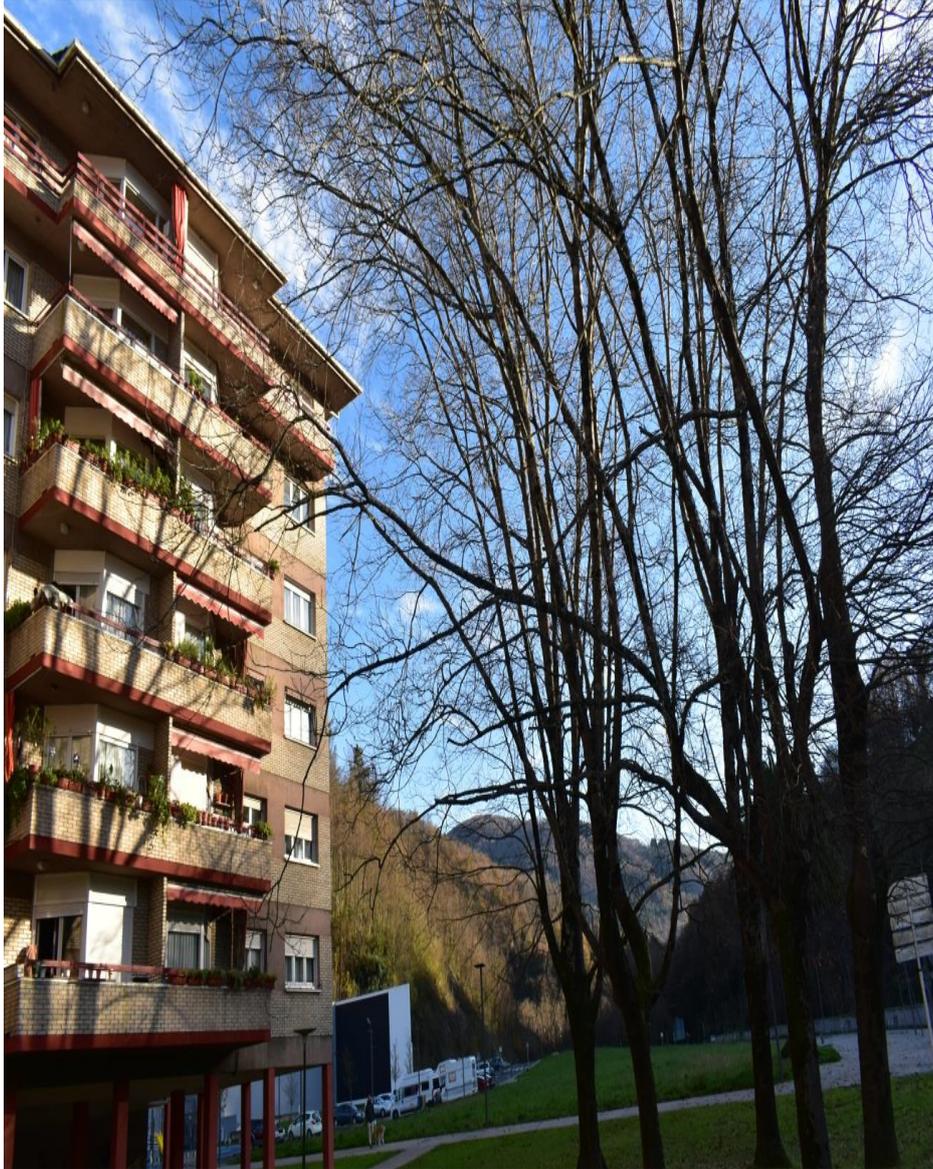
Situación n.º 3

Eskaria / Solicitud	<p>N.º 4: Grupo de arbolado que ocasiona taponamiento de los canalones de las viviendas de la zona. En caso de vientos, deterioros de dichos canalones por golpeo de ramas.</p> <p>Pérdida de luminosidad en las viviendas de los pisos 1.º, 2.º y 3.º piso.</p>
Erantzuna	<p>Oso egoera onean dagoen haritz amerikarren multzoa.</p> <p>Gogoratu, bere garaian, eraikinetatik hurbilen dagoen zuhaitza ipurditik moztu zela, multzoa zaintzeko eta inguruarekin eta erretenekin arazorik izan ez zedin.</p> <p>Erretenetarako distantzia handia da eta, beraz, ez dut uste adarrak erretenetara hurbilduko direnik.</p>
Respuesta	Un grupo de robles americanos en muy buenas condiciones. Recuerda que en su día el árbol más cercano a los edificios fue apeado, para cuidar

el conjunto y evitar problemas con el entorno y los canalones. La distancia a los canalones es considerable y, por tanto, dudo que las ramas se acerquen a los canalones.
--	---

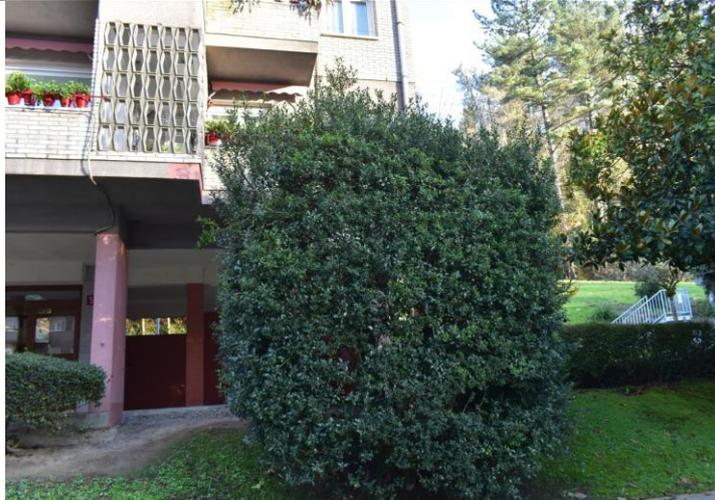
Situación n.º 5

Eskaria / Solicitud	Illex que en las épocas de primavera-verano, si no se poda habitualmente, invade la acera de paso, entre el jardín y el aparcamiento de coches. También ocasiona sensación de inseguridad: zona oscura durante las noches.
Erantzuna	1. solairuko bizilagunak bere garaian landatu zuen gorostia (<i>Ilex aquifolium</i>). Erregulartasunez inausten da. Espaloitik oso gertu dago eta dauzkan hosto larrukara eta puntazorrotzekin traba egiten du. Asko dira gorosti honengatik eta gertuko beste batengatik azkenaldian jasotako keak. Gau aldean, gainera, ingurua iluntzen du, puntu ilun bat sortzen baitu. Kendu egingo da.

Respuesta	<p>El vecino de la 1ª planta plantó en su día el acebo (Ilex aquifolium). Se poda con regularidad. Está muy cerca de la acera y estorba con sus hojas coriáceas y puntiagudas. Son muchas las quejas recibidas últimamente por este acebo y otro cercano. Por la noche, además, oscurece la zona, ya que crea un punto oscuro.</p> <p>Se retirará.</p>
-----------	--

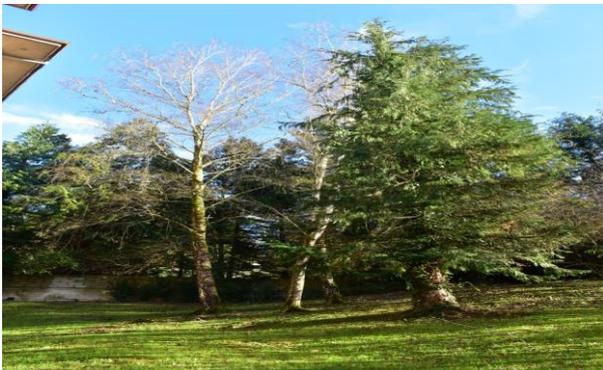
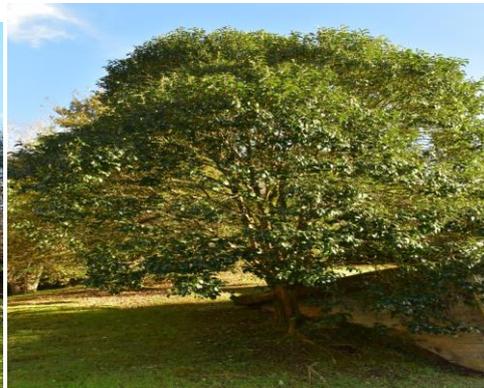
Situación n.º 6

Eskaria / Solicitud	<p>N.º 13: grupo de árboles, abedules y conífera que da una gran sombra a la fachada lateral del n.º 13.</p> <p>La altura y las hojas de los abedules ocasionan un taponamiento de los canalones, y en días de viento, golpeo de las ramas contra los canalones. Consideramos que en esta zona hay un exceso de arbolado de gran tamaño.</p> <p>El aligustre que esta junto a la caseta de Iberdrola, nacido de semilla, creemos que es otro ejemplo de maxificación de arbolado en esta zona, más el posible riesgo sobre el edificio de Iberdrola.</p>
Erantzuna	<p>Lehen ere, fatxadatik gertu zeuden hiru urki moztu ziren, gertu zeudelako sortzen zituzten arazoak saihesteko.</p> <p>Ingurua aztertzen izan ondoren, datorren neguan, fatxadatik hurbilen dagoen urkia mozteko eta Lawson altzifrea kentzeko aukera ikusten dugu.</p> <p>Litekeena da zuhaixka hazitik jaio izana.</p> <p>Ez dakit zergatik izan daitekeen arriskutsua Iberdrolaren eraikinerako. Inausi egingo dugu, birlanaketarako.</p>

Respuesta	<p>Ya se cortaron tres abedules cercanos a la fachada, para evitar los problemas que ocasionaban por su cercanía.</p> <p>Después de haber estado estudiando la zona, el próximo invierno vemos la posibilidad de cortar el abedul más próximo a la fachada, y retirar el ciprés de Lawson.</p> <p>Es probable que el arbusto haya nacido de la semilla.</p> <p>No sé por qué puede ser peligroso para el edificio de Iberdrola. Vamos a podarlo para replantarlo.</p>
-----------	---

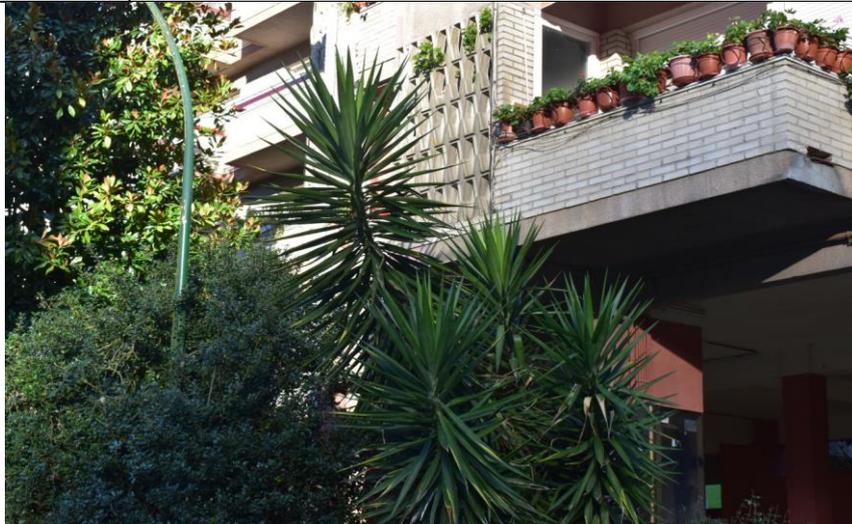
Situación n.º 8

Eskaria / Solicitud	Árboles y arbusto en los n.º 5, 6 y 7, que por sus volúmenes impiden que la luz de las farolas lleguen a tener el efecto de visibilidad deseados.
---------------------	---

Por el efecto de volumen también se ocasionan problemas durante la noche de punto oscuro, con lo que representa inseguridad en el tránsito de noche.
Erantzuna	<p>Hala da, bai, gauetz, farolen efektua murrizten du.</p> <p>Gorostia kendu eta <i>Yucca</i> inausiko da, gune iluna desagerrarazteko.</p> <p>Heskai txikia kenduko da.</p>
Respuesta	<p>Así es, sí, de noche, reduce el efecto de las farolas.</p> <p>Se retirará el acebo y se podará la <i>Yucca</i> para eliminar la zona oscura.</p> <p>Se eliminará el seto pequeño.</p>

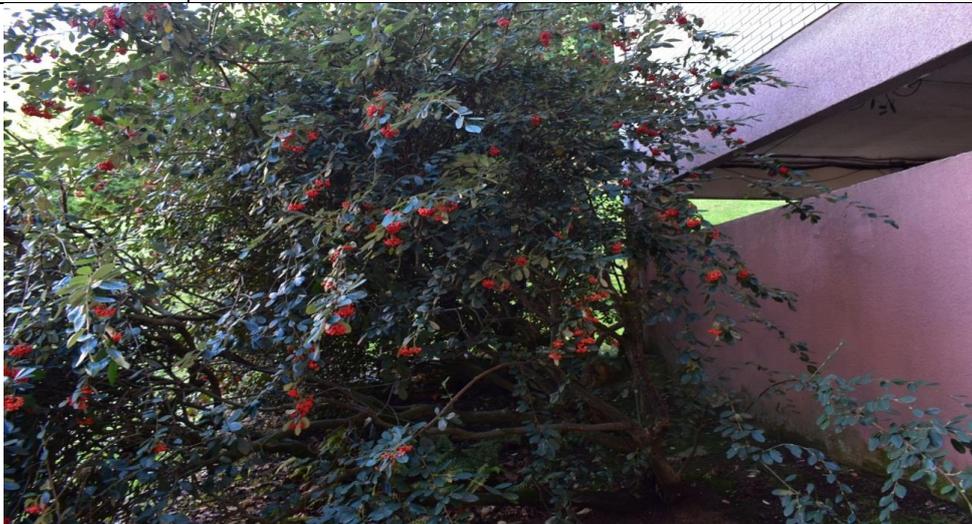
Situación n.º 9

Eskaria / Solicitud	N.º 13: Zona con vegetación de volumen excesivo que ocasionan inseguridad, punto negro.
Erantzuna	Zuhaixka inausiko da, nahi ez den efektua kentzeko.
Respuesta	Se podará el arbusto para eliminar el efecto no deseado.

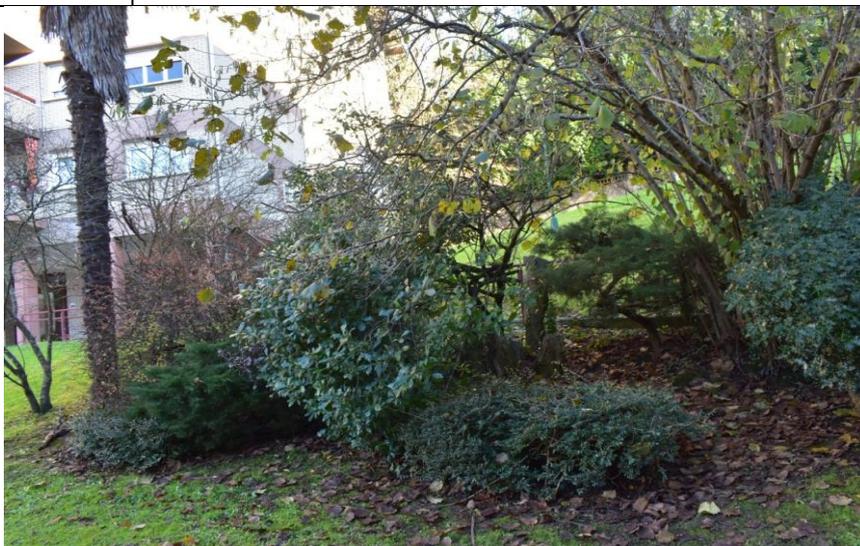
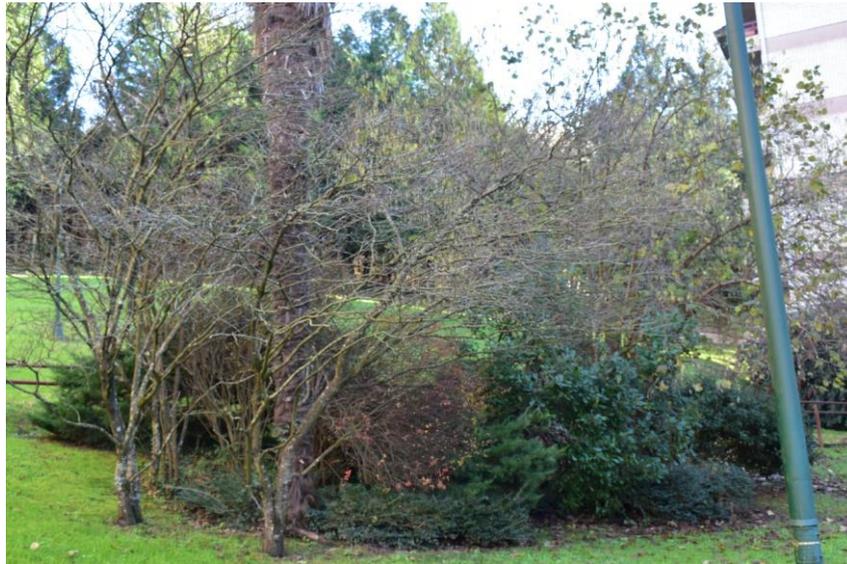
Situación n.º 10

Eskaria / Solicitud	N.º 16: Igual que las ultimas fotos (zona con vegetación de volumen excesivo que ocasionan inseguridad, punto negro).
Erantzuna	Ipuruak kenduko dira, zuhaixken orbanean argia sartu ahal izateko.
Respuesta	Se eliminarán los enebros para permitir la entrada de luz en la zona de los arbustos.

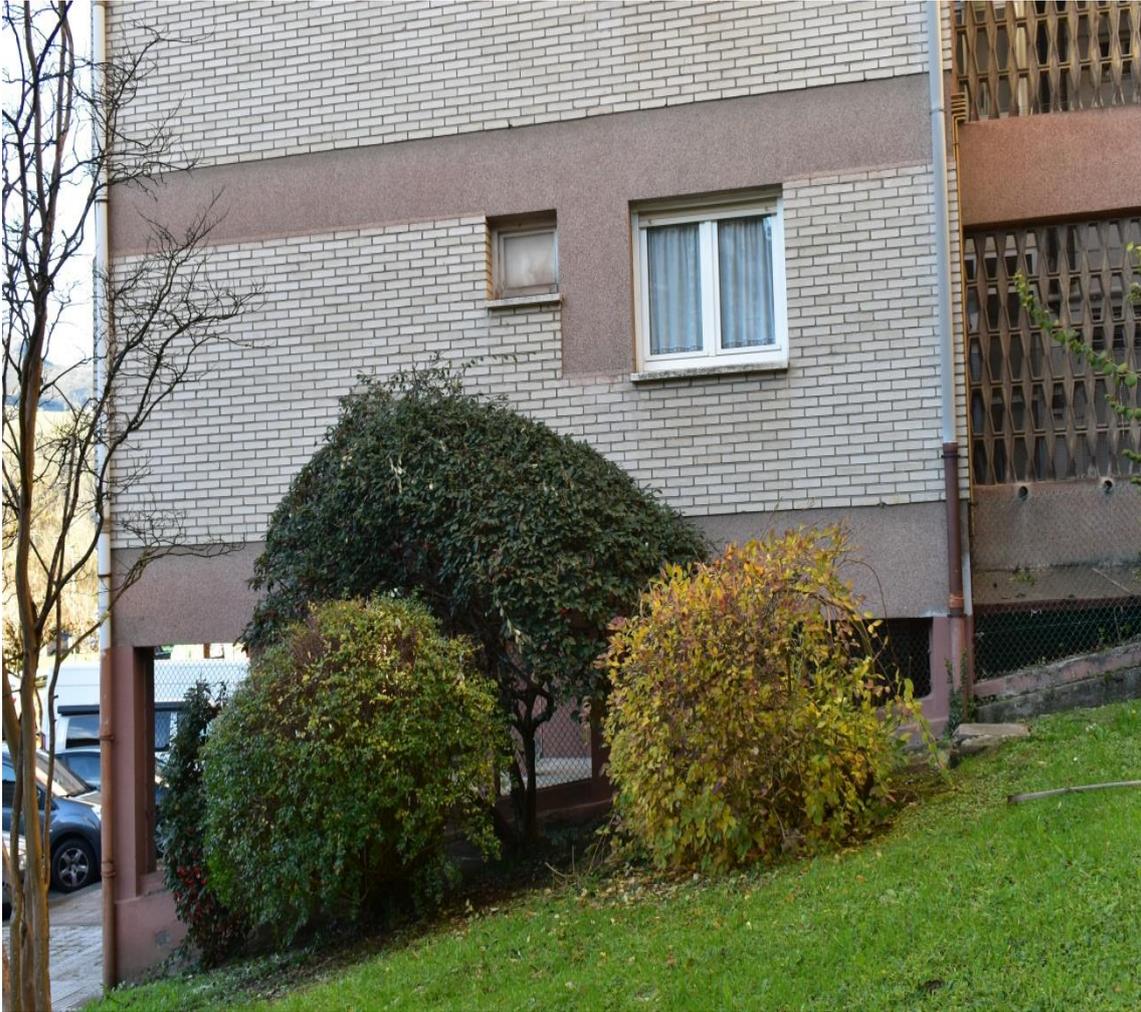
Situación n.º 11

Eskaria / Solicitud	N.º 15: Gran volumen de vegetación, con inseguridad en las entradas de los portales 15 y 16 de noche. Punto negro.
Erantzuna	Atzeko Cotoneasterrari inauste sakona egingo zaio.
Respuesta	Se podará intensamente el Contoneaster trasero.

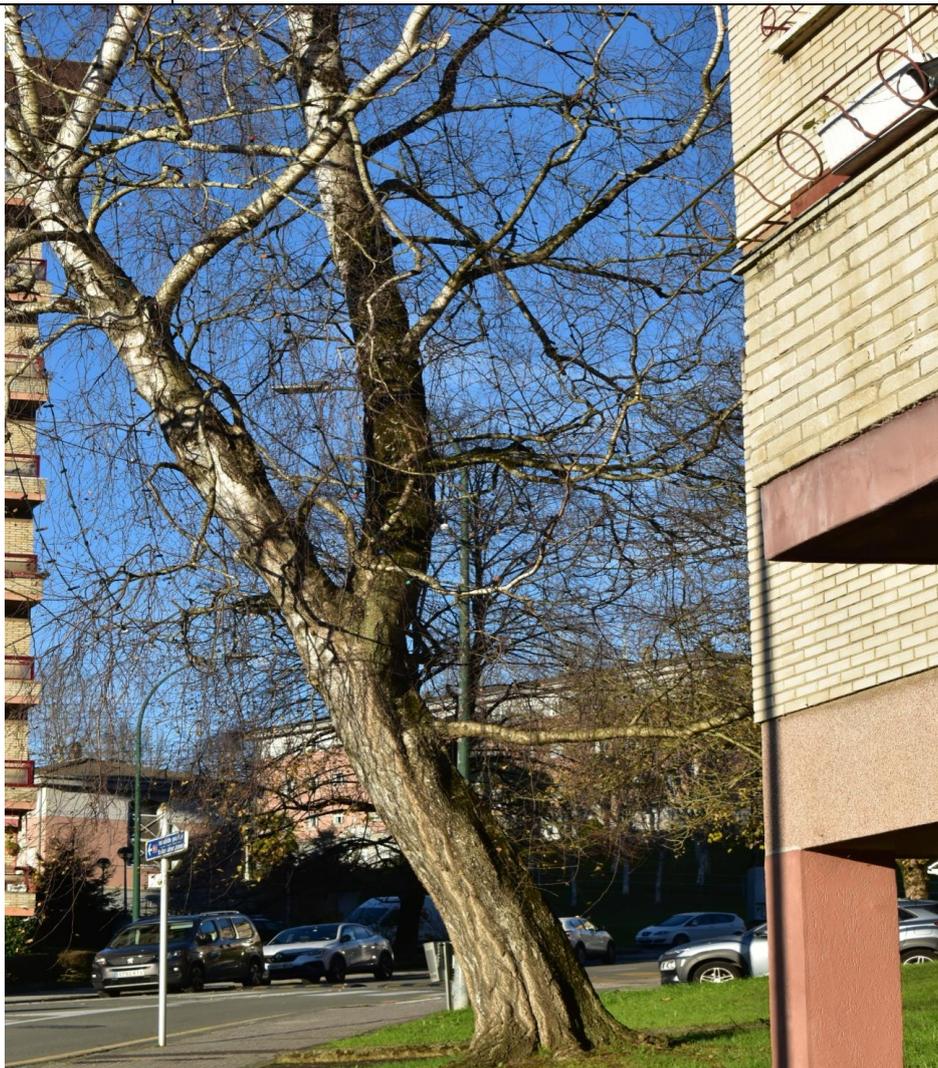
Situación n.º 12

Eskaria / Solicitud	N.º14: Abedul de gran tamaño, que pese a no detectarse síntomas fitosanitarios, está ocasionando una sensación de inseguridad a los viandantes, ya que, al buscar más horas de luz, se ha ido inclinando.
Erantzuna	<p>Urki dilindariaren ale bikaina.</p> <p>Hasieran, haztean, zuhaitza makurtu egin zen, baina gero, urteekin, erdiko enborekin orekatu zen. Egoera onean dago.</p>
Respuesta	<p>Excelente ejemplar de abedul llorón.</p> <p>Al principio, al crecer, el árbol se torció, pero luego, con los años, se equilibró con el tronco central. Se encuentra en buen estado.</p>

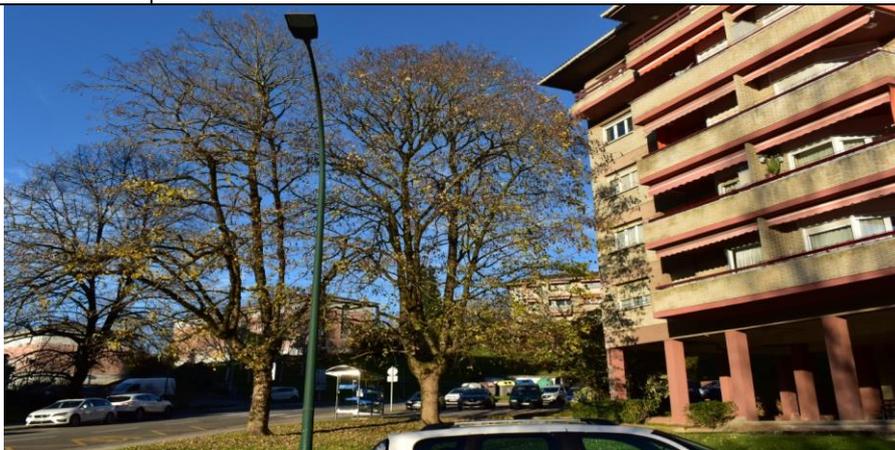
Situación n.º 13

Eskaria / Solicitud	N.º 17: Grupo de dos arces, que están muy cerca de la fachada del n.º 17, ocasionando oscuridad a los pisos bajos, durante los meses de primavera-verano, se incrementan los bichos que entran en las viviendas.
Erantzuna	Beste bi astigar ale bikain. Lehenago ere fatxadan inausi zen. Adar hurbilenak berriz inausiko dira.
Respuesta	Otros dos magníficos ejemplares de arce. Ya se habían podado en la fachada. Se volverán a podar las ramas más próximas.

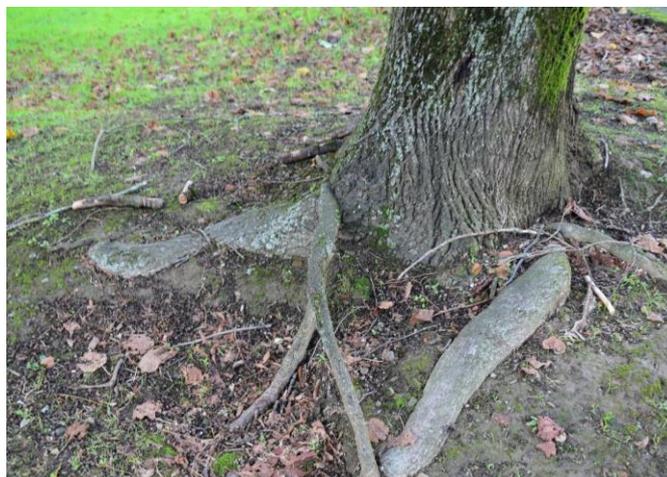
Situación n.º 15.

Eskaria / Solicitud	N.º 30: Tilo con una inclinación, por búsqueda de luz, que transmite inseguridad. A esto se añade bombeo de la zona radicular. Preocupa, zona con mucha cantidad de transeúntes.
Erantzuna	Ezki ilauntsu ederra. Oso inklinazio txikia duenez, ez dio eragiten bere egonkortasunari. Sustrai batzuk kanpora azalerratu direla ikus dezakegu. Zuhaitz askotan gauza arrunta da hori; besteak beste, ezkiatan. Zuhaitzean ez dut ezer arrarorik ikusten.
Respuesta	Un hermoso tilo plateado. Su inclinación es muy baja y no afecta a su estabilidad. Podemos ver que algunas raíces han aflorado al exterior. Esto es común en muchos árboles, entre ellos los tilos. En el árbol no veo nada raro.
