# Deriba: Bedaio, Ugane eta Aldaba

Data: 2025/07/16

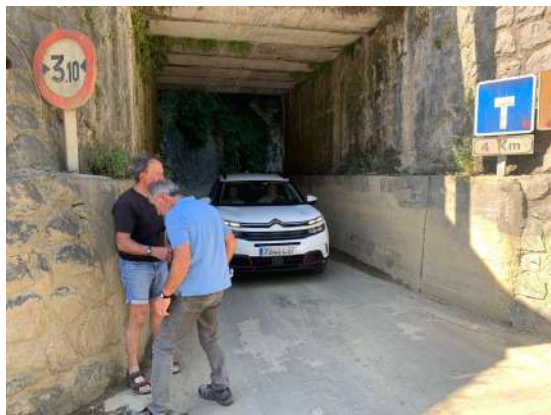
**Aldabara sarrera**

1. Puntu baxuena da eta bertan urak biltzen duten objektu eta ura bera gelditzen da. Ez dago ura bideratzeko nahikoa azpiegitura.

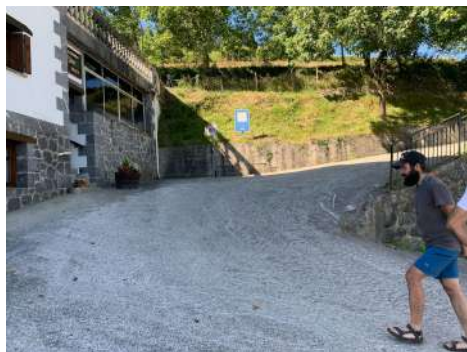
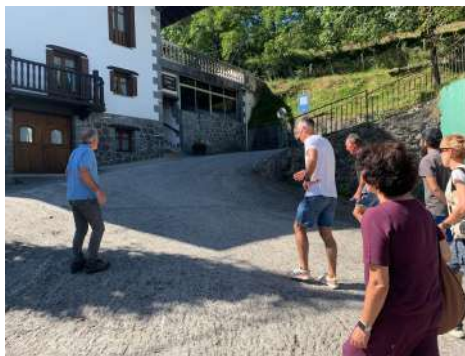
**Intxur frontoia**

1. Intxur frontoitik gora doan aldapan penditza handiadago eta irriskorra da euria egiten duenean. Auzotarrek diote udalak lakaztu egin izan duela baina berriro dago beharra.
2. Aldaparen zabalera ere estua dela diote eta bide alternatibo bat egin daitekeela, 3. puntuan aztertuko dena.

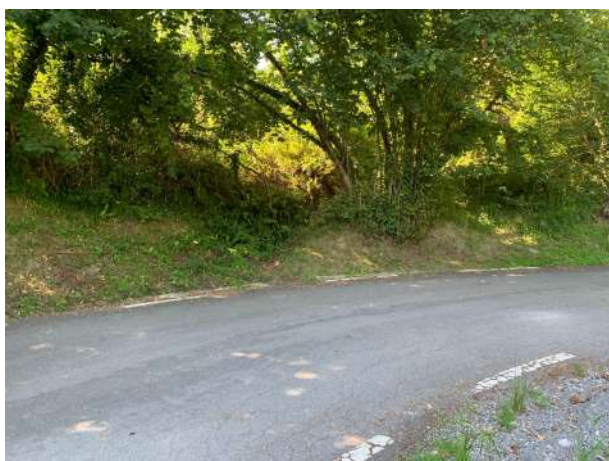
### Bide alternatiboa eta aparkalekua

1. Ordezko bidea erakusten dute bizilagunek. Beheko irudian ikusten den zulo horretatik gora planteatzeko izatea.

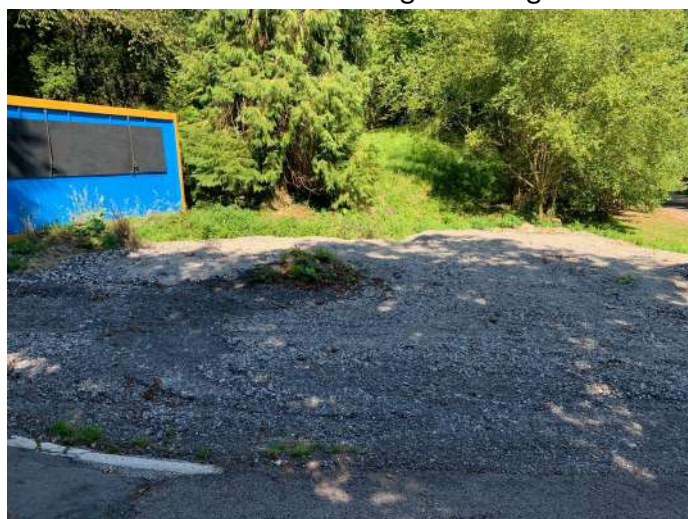
2. Aparkalekua ere zaindu gabe dagoela diote. Bizilagun batek hondarra bota zuela baina ez dago lurra eginda.

3. Txozna ere —goiko irudian urdinezko egitura—aparkalekuan gordetzen da.
- Goranzko bidean berri dirulaguntzen formatuaren inguruan eztabaidatzen da. Zinegotziek %75a dirutan aurreratzeko aukera

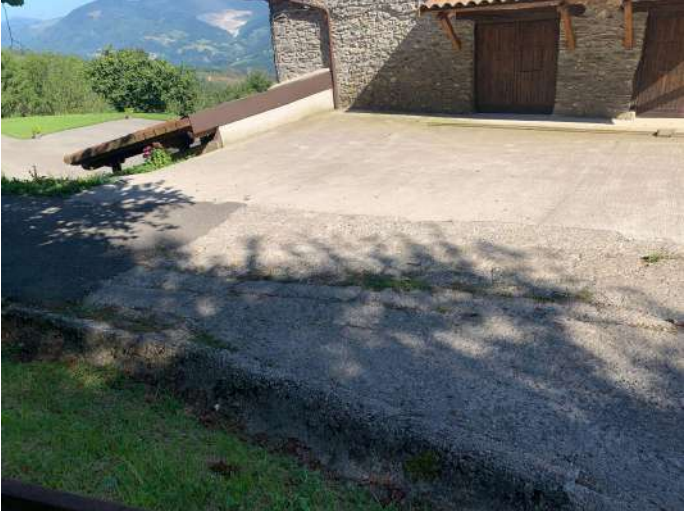
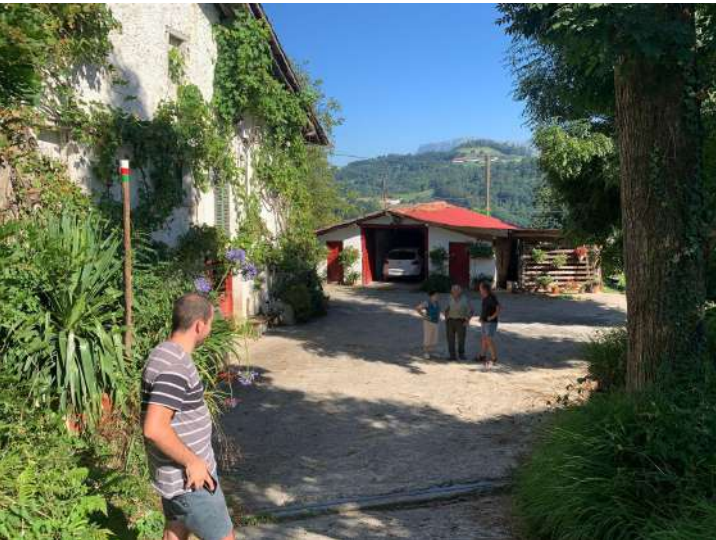
| <p><b>Lopetegi</b></p> <ol style="list-style-type: none"> <li>1. Galipota bota zuten lurrean baina zati bat amaitu gabe gelditu zen. Osatzeko eskaera egiten dute.</li> <li>2. Bi puntu farola falta dira bertan ere.</li> </ol> <ul style="list-style-type: none"> <li>• Uganera behera goazela argi toma bat eskatzen da, bertan dagoen baserri batean jartzeko.</li> </ul> | <p><b>4</b></p> |

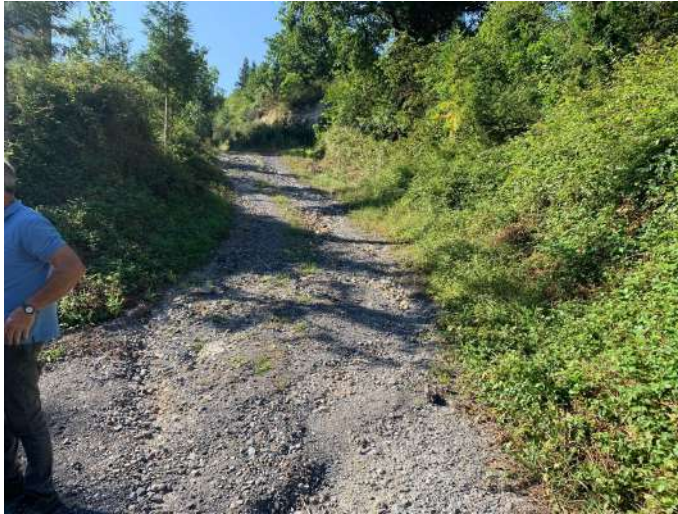
| <p><b>Uganera bidean</b></p> <ol style="list-style-type: none"> <li>1. Iztingorri baserriko ("granja") makinaria pasatzeko, orain Ugane auzo erditik pasatzen da eta bertako bizilagunek bide berri bat asfaltatzeko eskaera egiten dute.</li> </ol> | <p><b>5</b></p> |

2. Bidea egiteko materiala emanaz gero, bertako jabeak berak egingo lukeela azpimarratzen dute. Proiektua Udalak aurkeztu beharko luke.

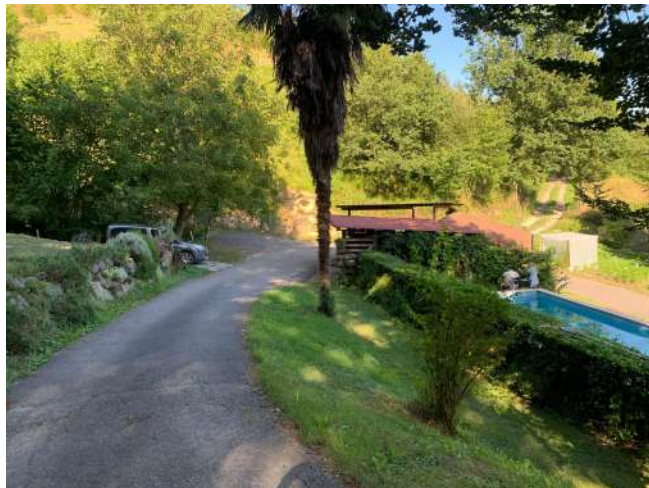
3. Gaur egun egiten duen bidea hau da:

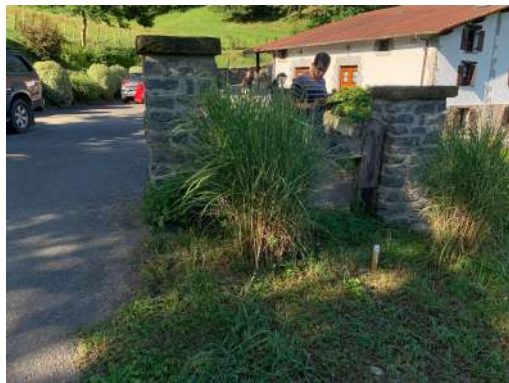
### **Iztingorri baserria**

1. Argi toma bat eskatzen da, puntu txuria dagoen lekuan:

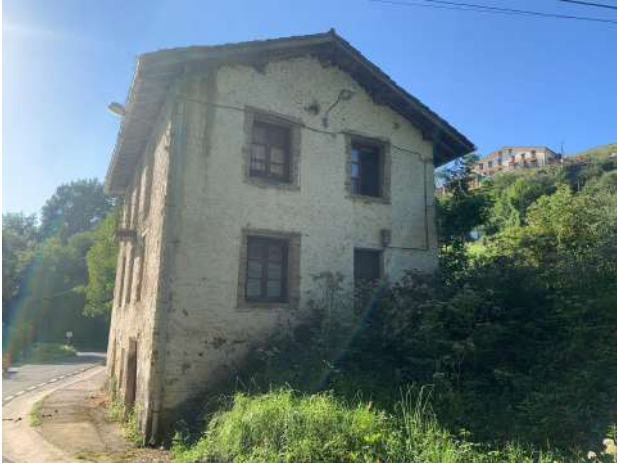
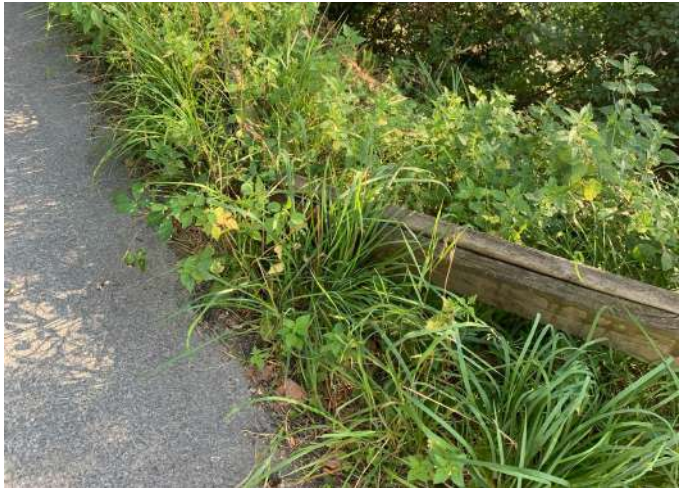
| <p><b>Eskoletxe</b></p> <ol style="list-style-type: none"> <li>1. Etxearen mantenua eskatzen da. Eraikuntza oso egoera txarrean dagoela baieztatzen dute bizilagunek eta Udalarena dela. Terrenoa pribatua delakoan daude, baina ez da ziurra.</li> </ol> <ol style="list-style-type: none"> <li>2. Bertan ere haurrak autobusa hartzen dutela diote, eta kurba dagoenez, seinaletika falta azpimarratzen dute, haurrak ibiltzen diren zonaldea adierazten duen seinalea.</li> <li>3. Eskoletxe pareko baranda puskatua dagoela diote.</li> </ol> <ol style="list-style-type: none"> <li>4. Eta Eskoletxetik gora, herribiderako mantenua eskatzen da, egoera txarrean baitago, bizilagunen iritzitan.</li> </ol> | <p>7</p> |

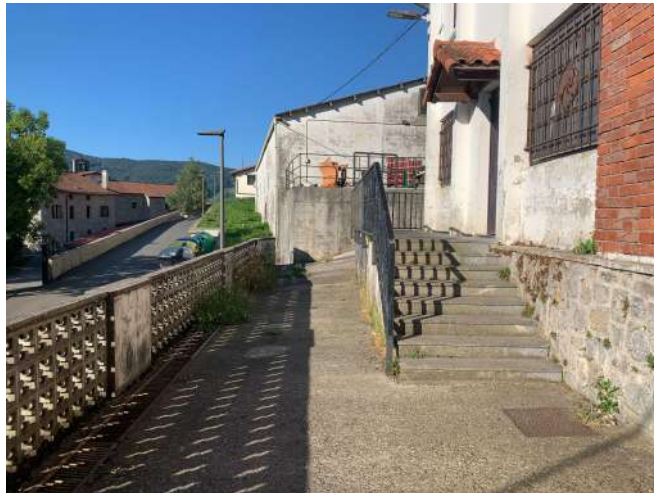
| <p><b>Bedaio herria</b></p> <ol style="list-style-type: none"> <li>1. Aparkaleku beharra dutela diote. Beheko irudian atzean dagoen bidean zehar aparkatu izan ohi dutela esanez baina ez dagoela nahikoa leku</li> </ol> | <p>8</p> |

bertan.

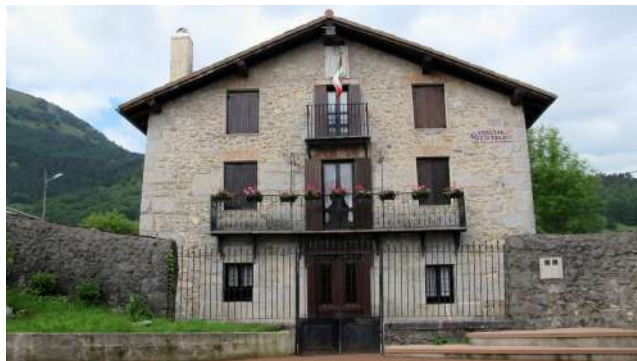
2. Abaetxe jatetxea itxi egin dela diote, esleipen bat egon zela eta kontratua amaitzearekin batera bertan behera geratu dela zerbitzua. Zinegotziak dio badagoela interesaturik eta egin beharreko prozesuan direla zerbitzua berriro ere martxan jartzeko.

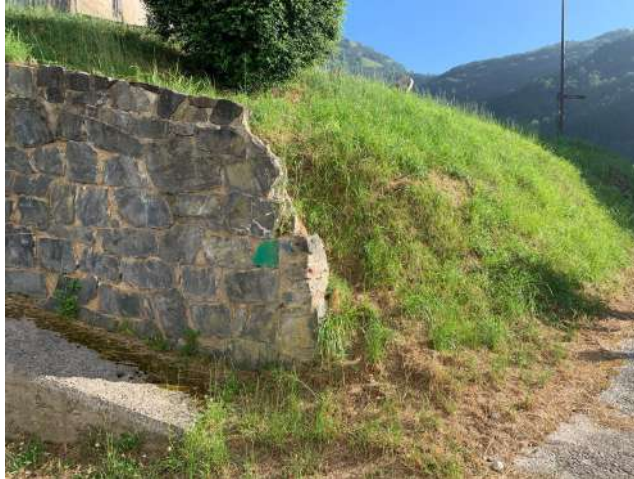
### Frontoia

1. Frontoiko pareta pintatzeko dago.
2. Frontoira jaisteko ez dagoela aukerarik diote, atzeko bidetik bakarrik eta han ere arazoak dituztela. Atzeko bidetik kamioia ez da sartzen eta pareta moztu eta sartzeko eskaera egiten da.

3. Frontoiak itokinak dituela ere aipatzen dute eta haiek itxi behar direla.

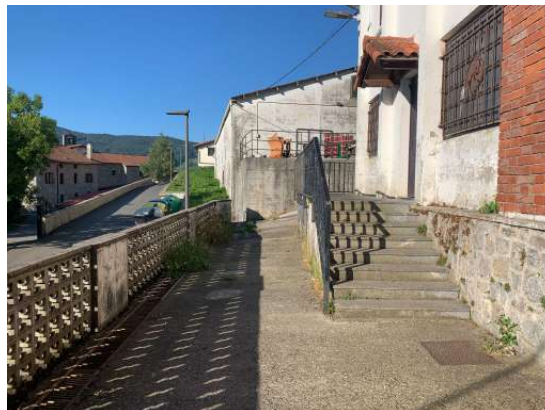
#### Auzo-elkartea

1. Garbiketa falta da auzo-elkarteko "terrazan". "Beharrak daude" elkartearen parean: irisgarritasuna falta zaiola askotan azpimarratu da baina oraindik ez dela ezer egin azpimarratzen dute.

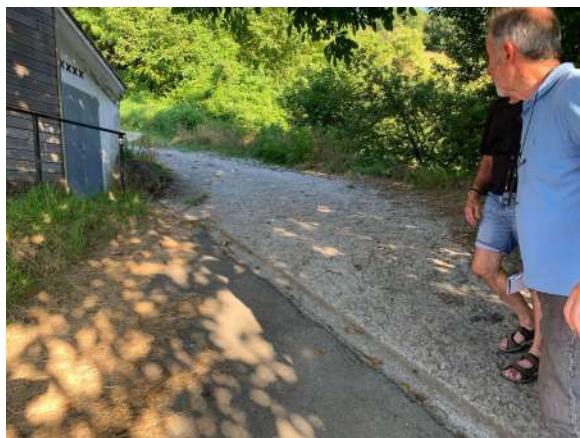
2. Erretenak egin behar dira elkartew atzean, goitik jaisten diren urak harriak ekartzen dituzte eta arriskutsua jartzen da kotxeentzat.

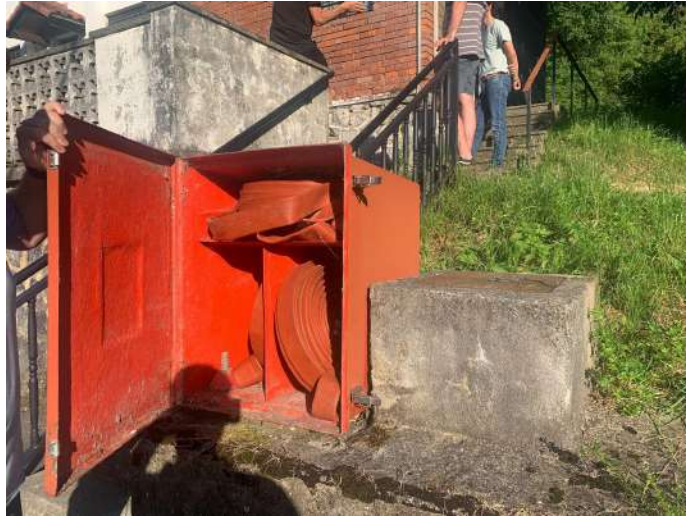
- Aipamen bat ere egin dute suhiltzaileen mangeraren egoeraren

inguruan. Ez dela inspekzio eta mantenurik egin urteetan eta errebisio baten beharrean dagoela diote.

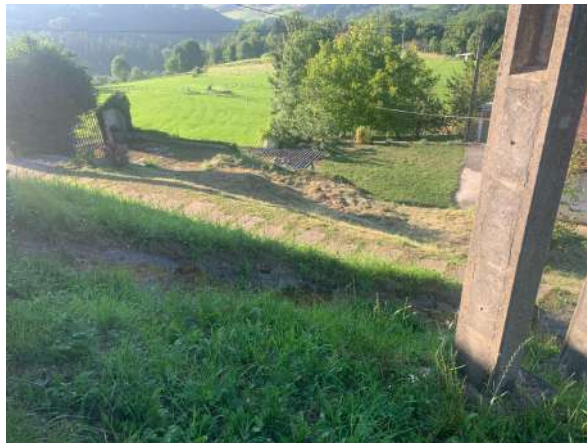
- Bukatu bitartean, hilerriko sarreraren inguruan hitz egiten da. Labadedoa eta sarrera batzeko ideia dago, auzoa ezagutzeko bide egokia izan daitekeelakoan. Beheko irudian aipatzen den bidea da baina mantu falta duela diote.
