AMAROTZ AUZOKO BERDEGUNEEN AZTERKETA

En respuesta al informe sobre el estado de las zonas verdes remitido por la Comisión de Urbanismo de Amarotz al Ayuntamiento de Tolosa, se recogen las respuestas que nos ha trasladado el responsable de la empresa Goroldi S.L., tras el análisis de las mismas.

Respuesta y cierre a la contestación, del Técnico de la Contrata adjudicataria del Mantenimiento y Conservación de Zonas Verdes y Arbolado del Municipio de Tolosa. Gureak Berdea. S.L.

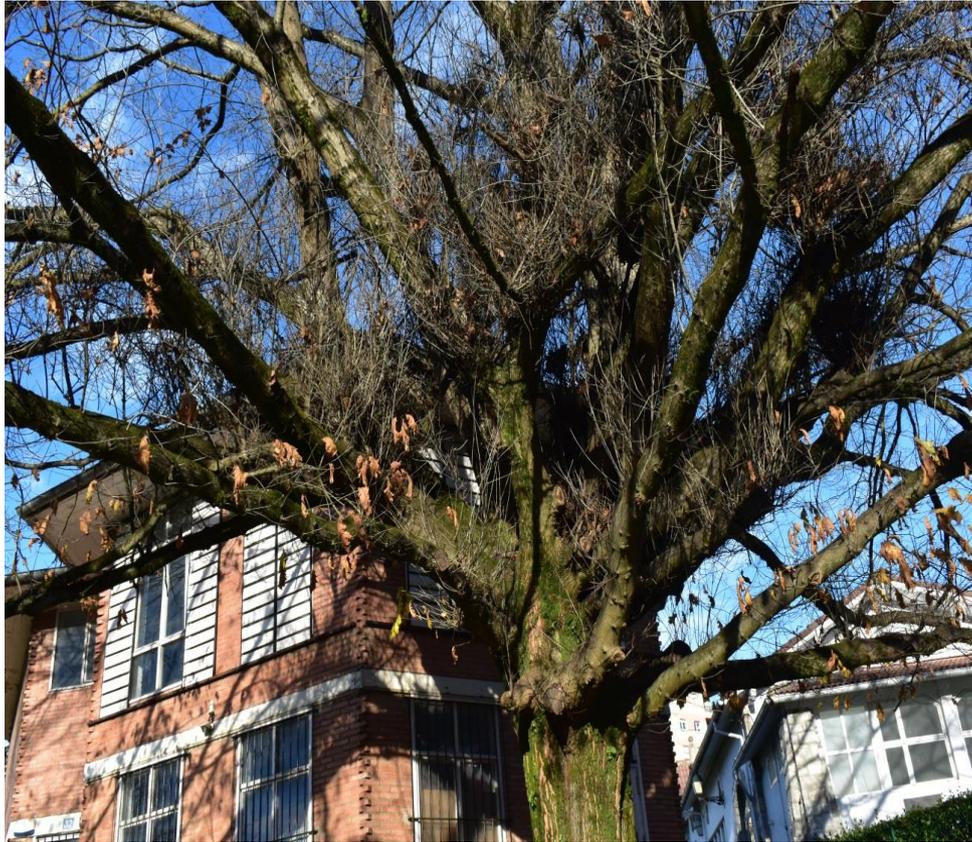
Situacion N1º

Eskaria / Solicitud	Roble Americano, que esta en las escaleras de acceso al antiguo Parvulario, dimensiones del árbol que ocasiona problemas con los canalones del edificio, en invierno se acumula un exceso de hojas que representa un riesgo para los transeúntes. Si el vehículo que pasa, es un camión, problemas con las ramas bajas. La copa del árbol llega de una acera a la otra.
Erantzuna	Amerikar haritzaren ale bikaina. Luxua da tamaina horretako zuhaitz bat izatea. Hainbat esku hartze egin behar izan dira, beheko adarrak kamioiekin ez jotzeko. Halakorik gertatuko balitz, berriz aztertuko litzateke. Hostoei dagokienez, udazkenean askatzen ditu hostoak zuhaitzak. Gainera, ikuskizun bikaina izaten da, hostoak gorritz tindatzen baitira erori aurretik. Hostoak biltzea udazken garaian egin ohi den lana da. Horrelakoetan, erretena sarriago garbitu beharko litzateke. Zuhaitzak merezi du hainbeste.

Respuesta	Excelente ejemplar de roble americano. Es un lujo tener un árbol de este tamaño. Se han tenido que realizar varias intervenciones para evitar que la rama inferior se golpeará con camiones. Si esto ocurriera, se reconsideraría. En cuanto a las hojas, éstas las suelta en otoño. Además, suele ser un espectáculo estupendo, ya que las hojas se tiñen de rojo antes de caer. Recoger las hojas es un trabajo habitual en la época otoñal. En estos casos, la limpieza del canalón debería ser más frecuente. El árbol se merece tanto.

Cierre	Estamos de acuerdo, en el gran valor ornamental del árbol, en ningún momento hemos considerado, su poda o apeo. Si sería conveniente, que entre todos-as, pudiéramos ir “vigilando” las necesidades de re faldeo, para que no tengan problemas los vehículos altos. Con el tema de las hojas, entendemos y apreciamos el colorido que nos aporta en otoño, pero a los vecinos lo que nos preocupan, por su peligrosidad, son las hojas que se depositan en las dos aceras y en el paso de cebra y que han ocasionado varias escapadas. Entendemos, que este problema, igual, no es un tema de jardinería, si no de Limpieza Viaria, pero esperamos que la limpieza de hojas sea mas eficiente, para evitar riesgos de caídas.
--------	---

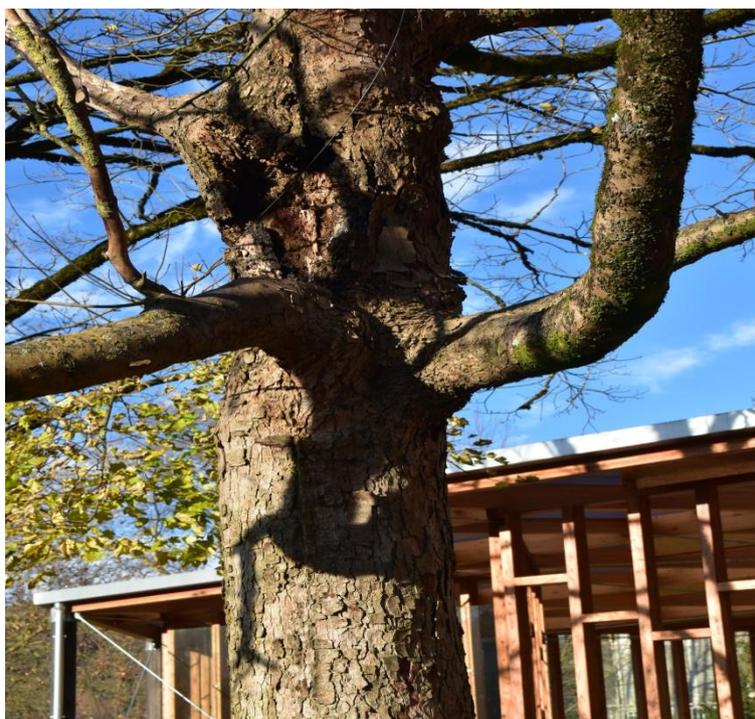
Situcion N2º

Eskaria / Solicitud	Parvulario: Árbol con diversas heridas en el tronco, que causa un percepción de riesgo de caída, del mismo árbol o de sus ramas laterales. Esta en un zona donde suele haber gente habitualmente, mas en los periodos de primavera-verano.
Erantzuna	Kasu honetan, zauria handia da, eta bere egoera kaskarra. Oso ustelduta dagoela ikusten da, adaburua lehortuta dago eta indar gutxi dauka. Laster moztuko dugu ipurditik.

Respuesta	En este caso, la herida es grande y su estado es precario. Se ve que está muy podrido, la copa está seca y tiene poca fuerza. Pronto lo cortaremos por la base.
-----------	---

Cierre	OK
--------	----

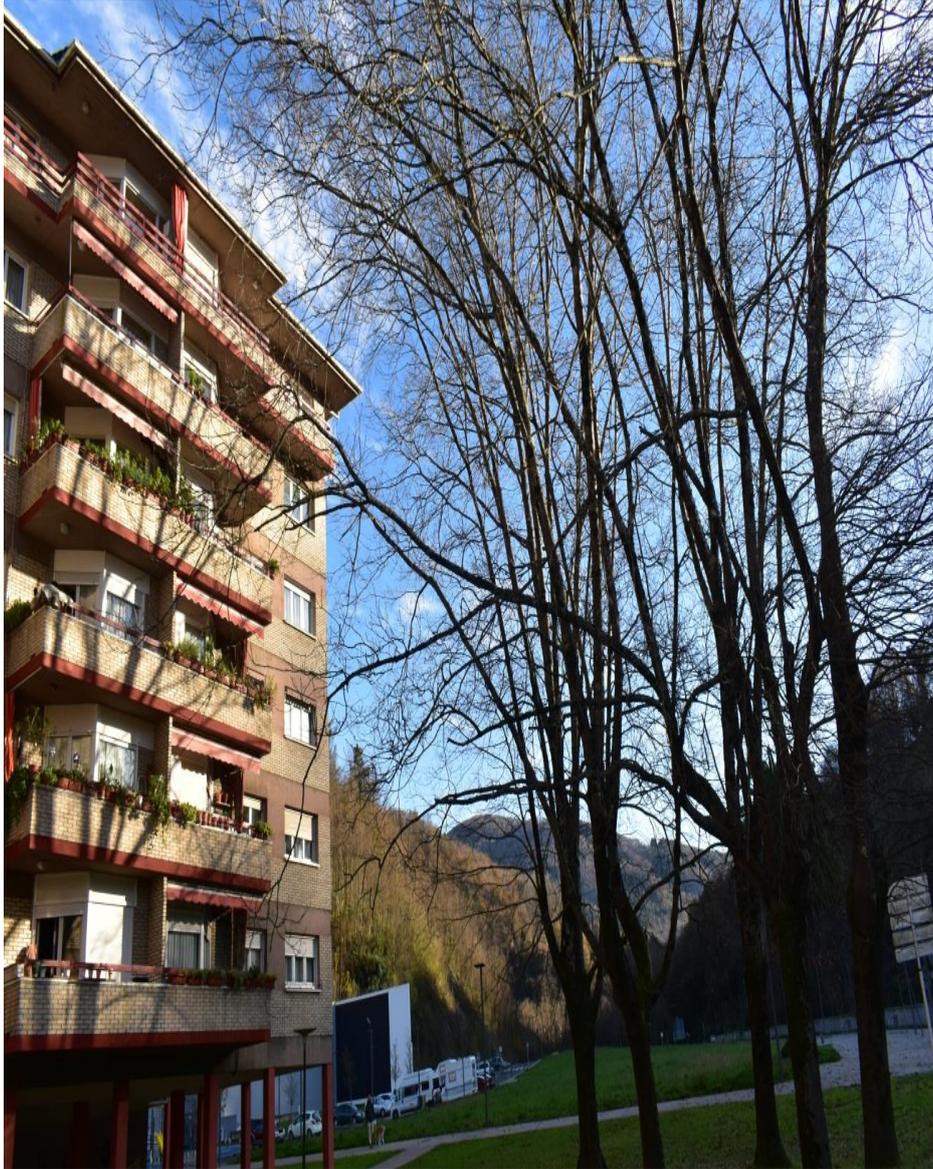
Situacion N°3

Eskaria / Solicitud	<p>N°4: Grupo de arbolado, que ocasiona taponamiento de los canalones de las viviendas de la zona, en caso de vientos deterioros de dicho canalones por golpeo de ramas.</p> <p>Perdida de luminosidad en las viviendas de los pisos 1º ,2º y 3º piso.</p>
Erantzuna	<p>Oso egoera onean dagoen amerikar haritzen taldea.</p> <p>Gogoratu bere garaian eraikinetatik hurbilen dagoen zuhaitza ipurditik moztu zela, multzoa zaintzeko eta inguruarekin eta erretenekin arazorik izan ez zedin.</p> <p>Erretenetarako distantzia handia da eta, beraz, ez dut uste adarrak erretenetara hurbilduko direnik.</p>

Respuesta	Un grupo de robles americanos en muy buenas condiciones. Recuerda que en su día el árbol más cercano a los edificios fue apeado, para cuidar el conjunto y evitar problemas con el entorno y los canalones. La distancia a los canalones es considerable y, por tanto, dudo que las ramas se acerquen a los canalones.
-----------	--

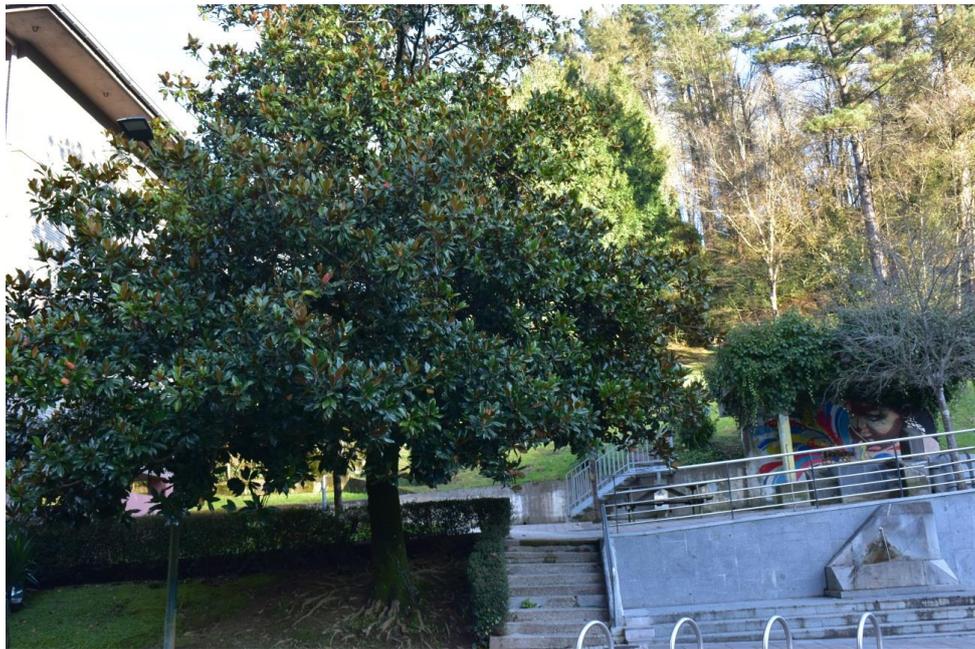
Situación N°4

Eskaria / Solicitud	N.º 5: Magnolia grandiflora, que está junto a la fuente, de grandes dimensiones, con un sistema radicular importante en superficie que está moviendo la escalera de acceso entre la acera y los soportales.
---------------------	---

Erantzuna	Magnolia lore handiaren ale bikaina. Egoera onean dago. Eskaileran jardun behar bada, aztertu, eta konpondu egin beharko da.
Resposta	Excelente ejemplar de la gran flor de magnolia. Se encuentra en buen estado. Si hay que actuar en la escalera habrá que revisarlo y repararlo.

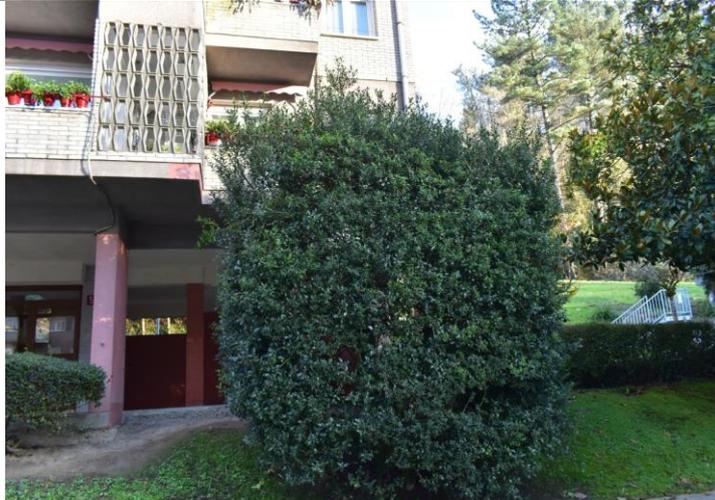
Situacion N.º 5

Eskaria / Solicitud	Ilex, que en las épocas de primavera verano, si no se poda habitualmente, invade la acera de paso, ente el jardín y el aparcamiento de coches. También ocasiona sensación de inseguridad, zona oscura, durante las noches.
Erantzuna	1. solairuko bizilagunak bere garaian landatu zuen gorostia (<i>Ilex aquifolium</i>). Erregularitasunez inauten da. Espaloitik oso gertu dago eta dauzkan hosto larrukara eta puntazorrotzekin traba egiten du. Asko dira gorosti honengatik eta gertuko beste batengatik azkenaldian jasotako keak. Gau aldean, gainera, ingurua iluntzen du, puntu ilun bat sortzen baitu. Kendu egingo da.

Respuesta	<p>El vecino de la 1ª planta plantó en su día el acebo (Ilex aquifolium). Se poda con regularidad. Está muy cerca de la acera y estorba con las hojas de piel y puntiagudos que tiene. Son muchas las quejas recibidas últimamente por este acebo y otro cercano. Por la noche, además, oscurece la zona, ya que crea un punto oscuro.</p> <p>Se retirará.</p>
-----------	--

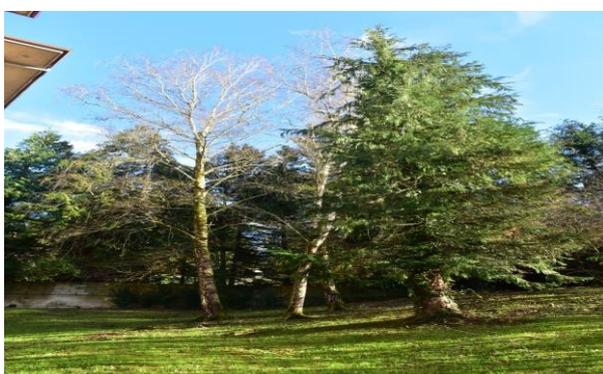
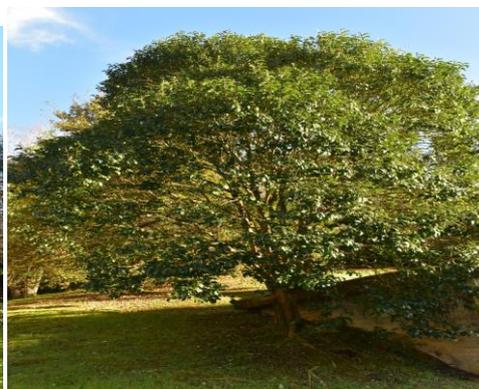
Situación N.6

Eskaria / Solicitud	<p>Nº13: Grupo de arboles, Abedules y Conífera, que da una gran sombra a la fachada lateral del n.º 13.</p> <p>La altura y las hojas de los Abedules, ocasionan un taponamiento de los canalones, y en días de viento, golpeo de las ramas contra los canalones. Consideramos que en esta zona hay un exceso de arbolado de gran tamaño.</p> <p>El Aligustre que esta junto a la caseta de Iberdrola, nacido de semilla, creemos que es otro ejemplo de maxificación de arbolado en esta zona, más el posible riesgo sobre el edificio de Iberdrola.</p>
Erantzuna	<p>Lehen ere fatxadatik gertu zeuden hiru urki moztu ziren, gertu zeudelako sortzen zituzten arazoak saihesteko.</p> <p>Ingurua aztertzen izan ondoren, datorren neguan, fatxadatik hurbilen dagoen urkia mozteko eta Lawson altzifrea kentzeko aukera ikusten dugu.</p> <p>Litekeena da arbustua hazitik jaiotzea.</p> <p>Ez dakit zergatik izan daitekeen arriskutsua Iberdrolaren eraikinerako. Inausi egingo dugu, birlanaketarako.</p>

Respuesta	<p>Antes también se cortaron tres abedules cercanos a la fachada para evitar los problemas que ocasionaban por su cercanía.</p> <p>Después de haber estado estudiando la zona, el próximo invierno vemos la posibilidad de cortar el abedul más próximo a la fachada y retirar el ciprés Lawson.</p> <p>Es probable que el arbusto haya nacido de la semilla.</p> <p>No sé por qué puede ser peligroso para el edificio de Iberdrola. Vamos a podarlo para replantarlo.</p>
-----------	---

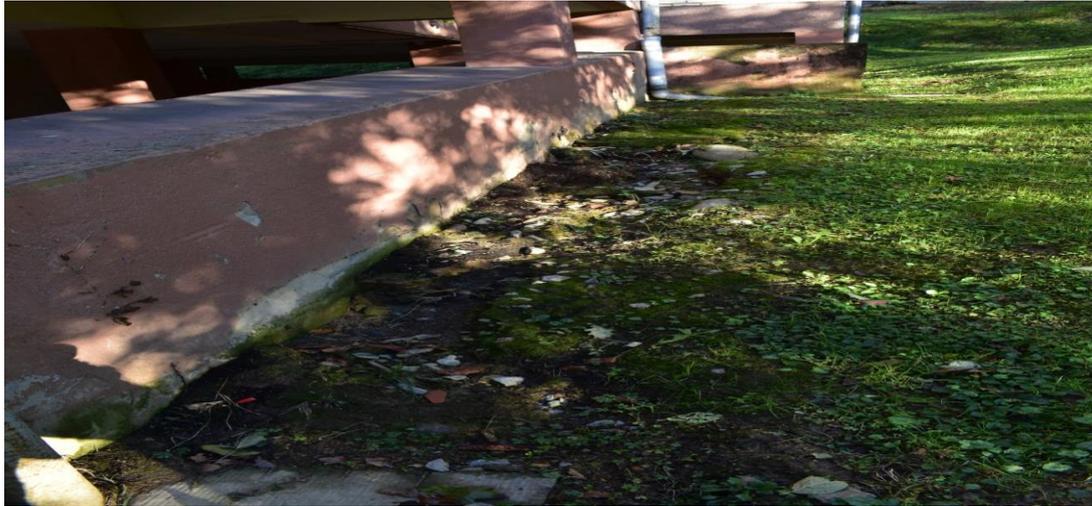
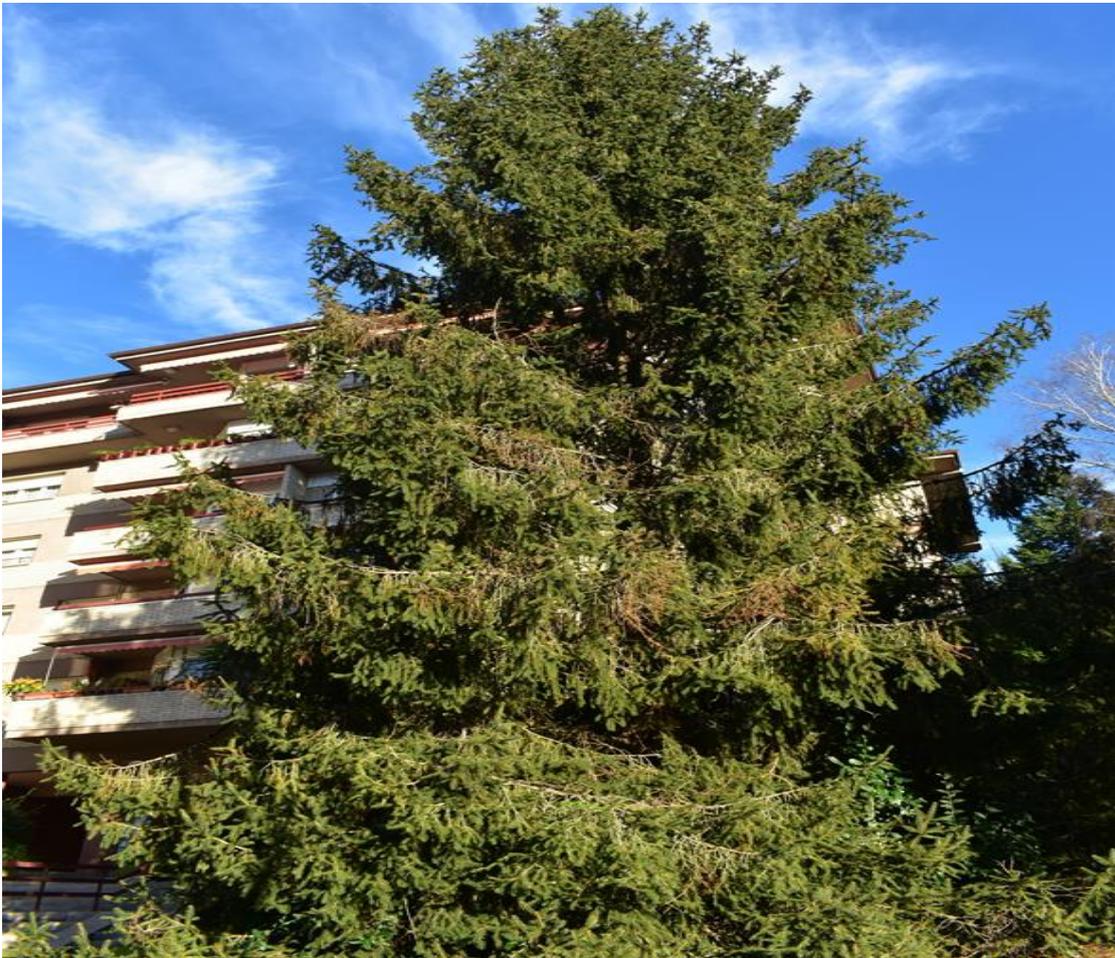
Situación N.7

Eskaria / Solicitud	<p>Estado del lateral del n.º 13, necesidad de hacer un recogida de aguas.</p> <p>Otra conífera que con el resto de los árboles que hemos visto, en el nº13, nos lleva a tener la sensación de exceso de arbolado.</p>
Erantzuna	<p>Behetik landaredia daukan izei gorri bikaina da, mota horretako konifera batek behar duen bezala. Auzoan nabarmendu beharreko aleetako bat da. Egoera onean dago.</p>
Respuesta	<p>Es un magnífico abeto rojo con vegetación desde abajo, como requiere una conífera de este tipo. Es uno de los ejemplares a destacar en el barrio. Se encuentra en buen estado</p>

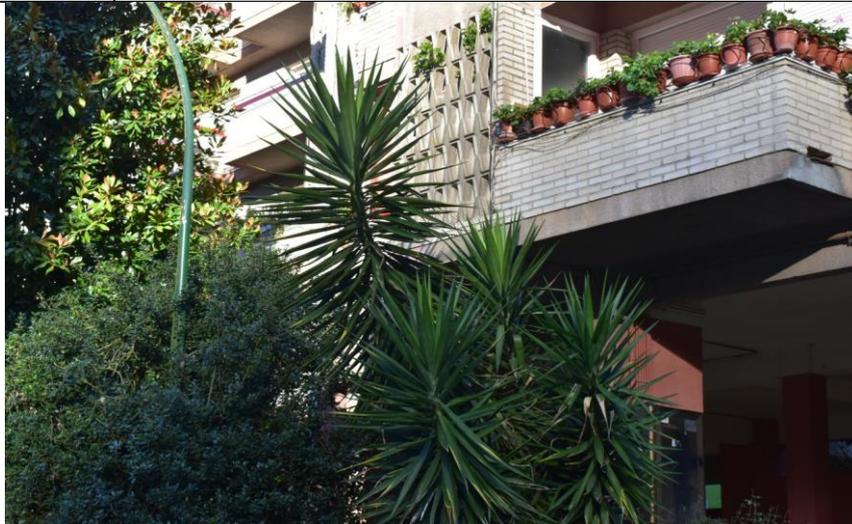
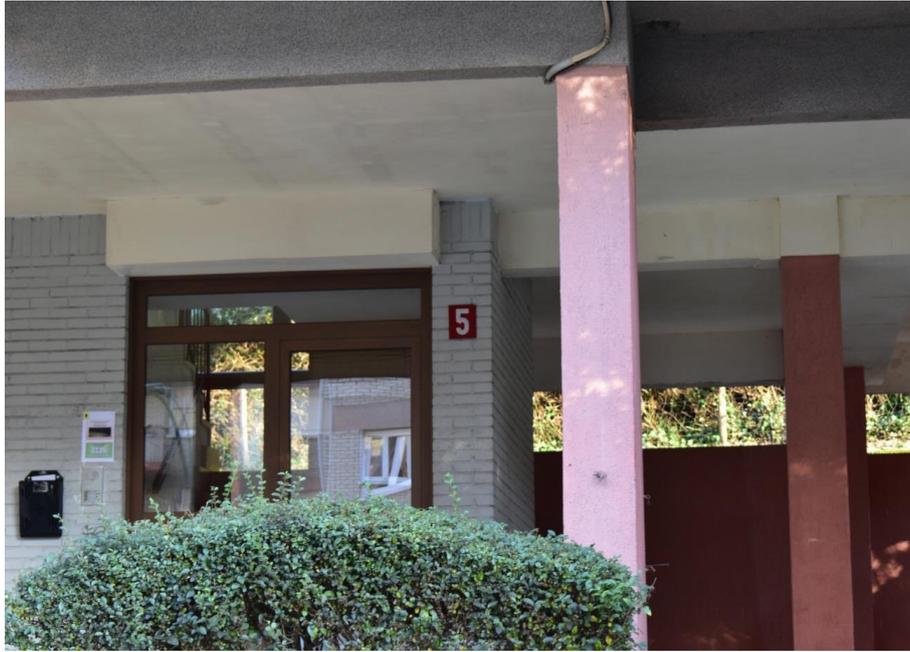
Situación N.8

Eskaria / Solicitud	Arboles y arbusto en los n.º 5, 6 y 7, que por sus volúmenes impiden que la luz de las farolas lleguen a tener el efecto de visibilidad deseados.
---------------------	---

Por el efecto de volumen también se ocasionan problemas durante la noche de punto oscuro, con lo que representa de inseguridad en el tránsito de noche.
Erantzuna	<p>Hala da, bai, gaez, farolen efektua murrizten du.</p> <p>Gorostia kendu eta Yucca inausiko da, gune iluna desagerrarazteko.</p> <p>Heskai txikia kenduko da.</p>
Respuesta	<p>Así es, sí, de noche, reduce el efecto de las farolas.</p> <p>Se retirará el acebo y se podará la Yucca para eliminar la zona oscura.</p> <p>Se eliminará el seto pequeño.</p>

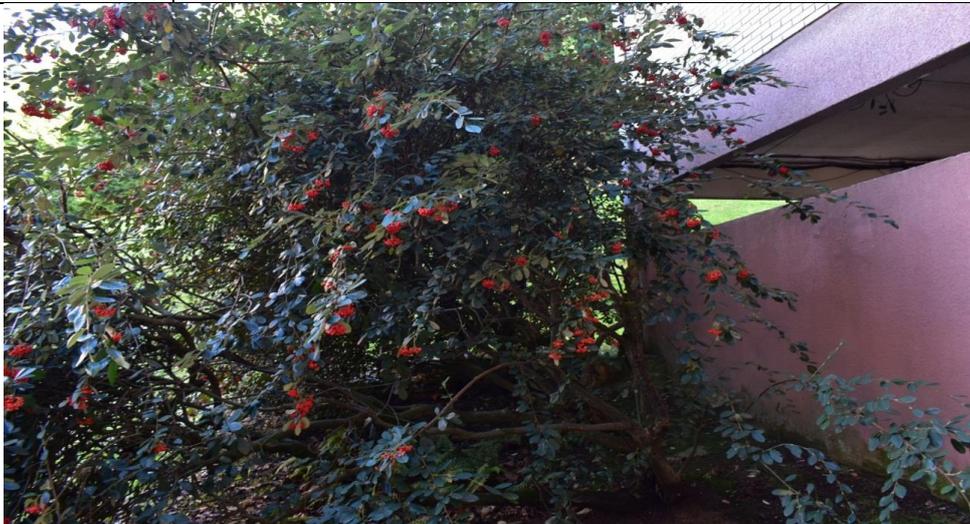
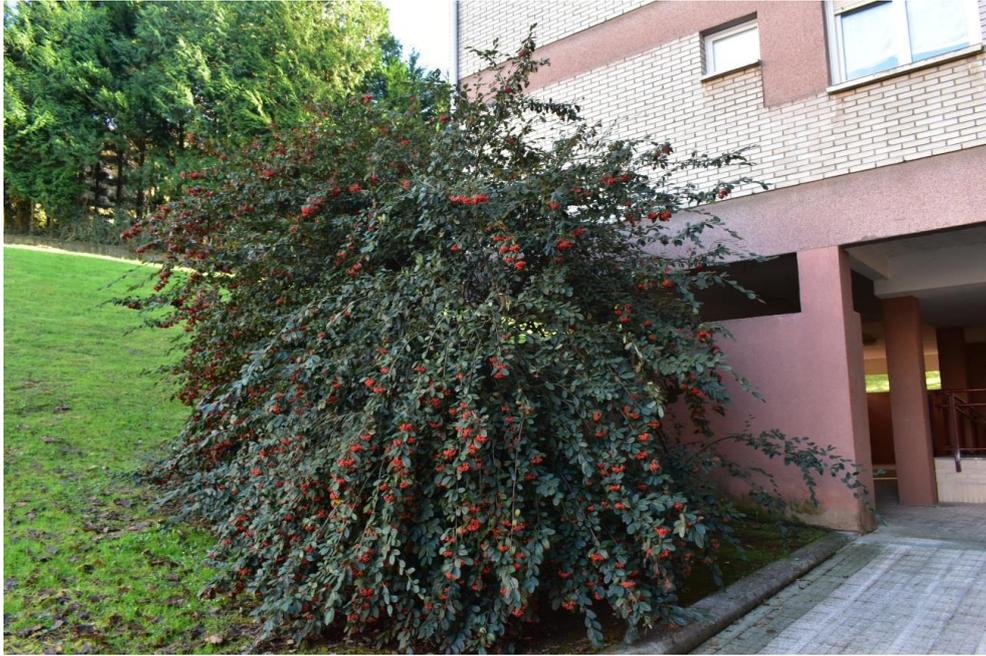
Situacion N.º9.

Eskaria / Solicitud	Nº13: Zona con vegetación de volumen excesivo que ocasionan inseguridad, punto negro.
Erantzuna	Zuhaixka inausiko da, nahi ez den efektua kentzeko.
Respuesta	Se podará el arbusto para eliminar el efecto no deseado.

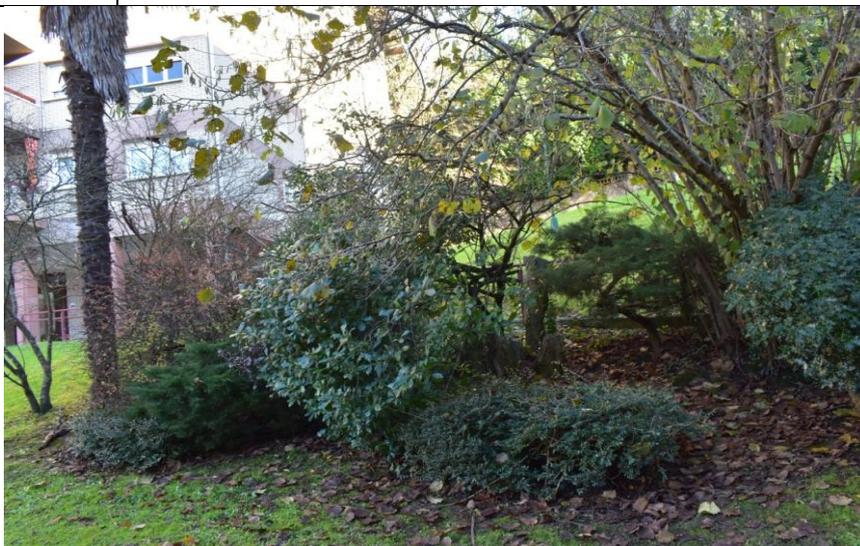
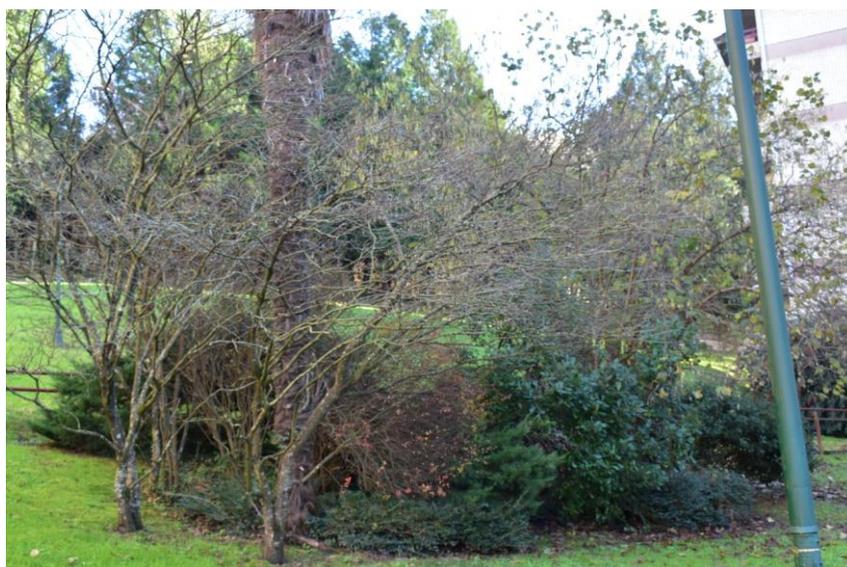
Situación n.º 10,

Eskaria / Solicitud	Nº16: Igual que las ultimas fotos. (Zona con vegetación de volumen excesivo que ocasionan inseguridad, punto negro)
Erantzuna	Ipuruak kenduko dira, zuhaixken orbanean argia sartu ahal izateko.
Respuesta	Se eliminarán los enebros para permitir la entrada de luz en la zona de los arbustos.

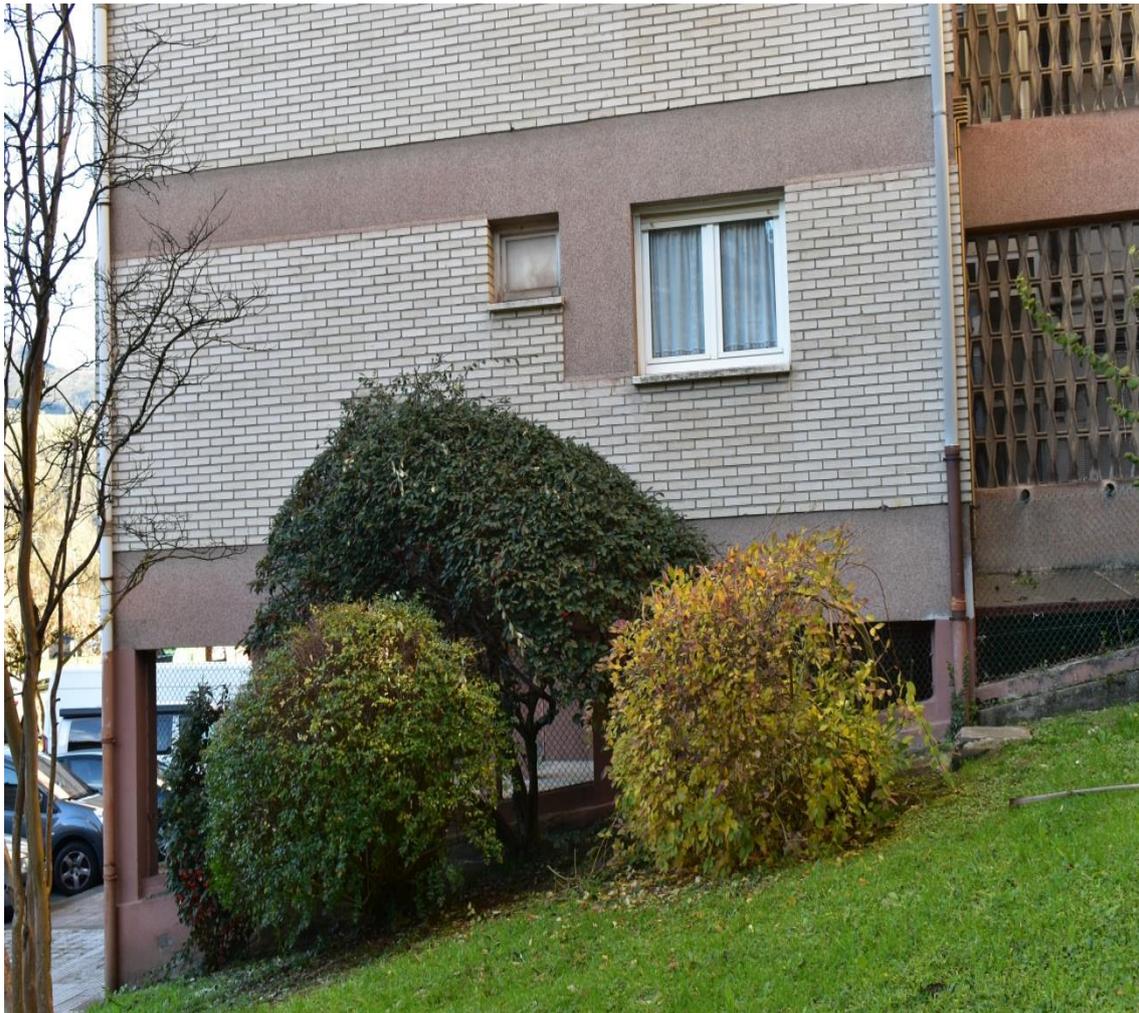
Situación N.º 11.

Eskaria / Solicitud	Nº15: Gran volumen de vegetación con inseguridad en las entradas de los portales 15 y 16, de noche. Punto negro.
Erantzuna	Atzeko cotoneaster-a gogor inausiko da.
Respuesta	Se podará intensamente el Contoneaster trasero.

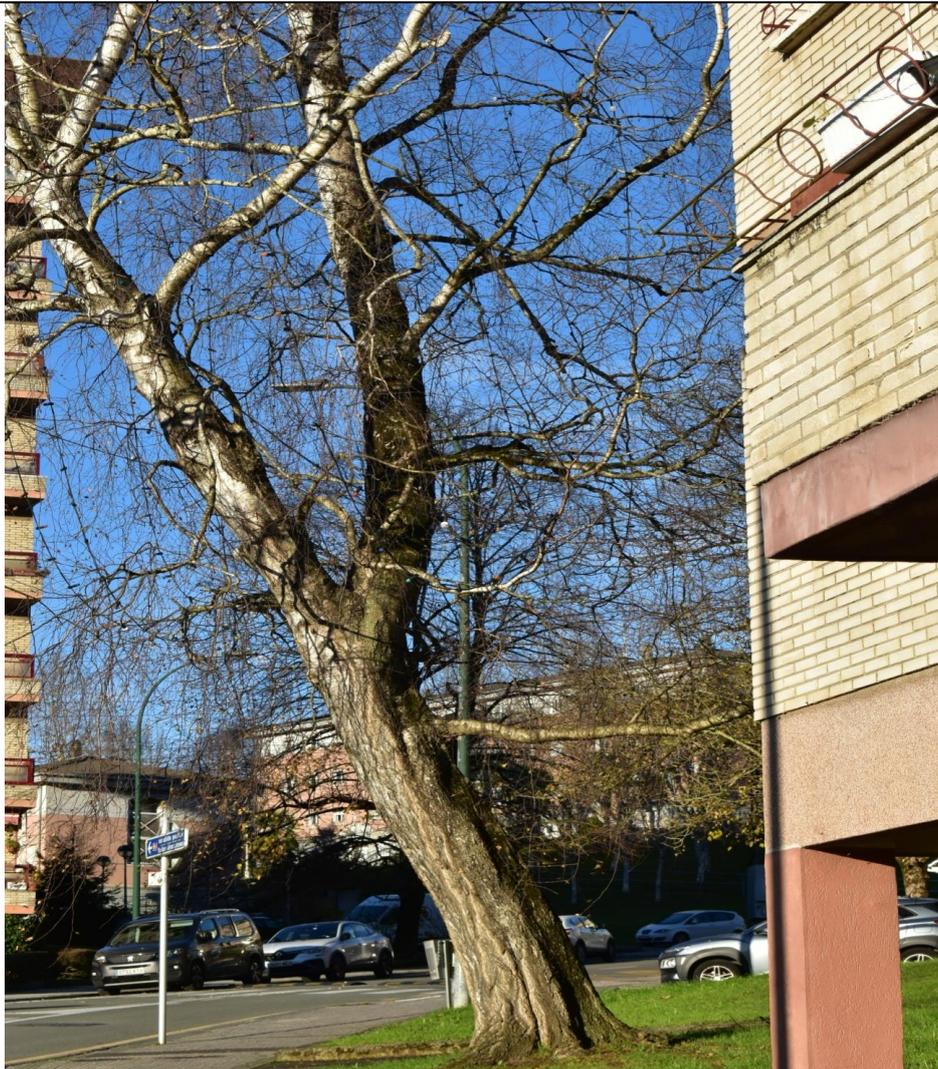
Situacion N.º12

Eskaria / Solicitud	Nº14: Abedul, de gran tamaño, que pese a no detectarse síntomas fito sanitarios, esta ocasionando un sensación de inseguridad a los viandantes, ya que al buscar mas horas de luz, se ha ido inclinando.
Erantzuna	<p>Urki dilindariaren ale bikaina.</p> <p>Hasieran, haztean, zuhaitza makurtu egin zen, baina gero, urteekin, erdiko enborrarekin orekatu zen. Egoera onean dago.</p>
Respuesta	<p>Excelente ejemplar de Abedul llorón.</p> <p>Al principio, al crecer, el árbol se torció, pero luego, con los años, se equilibró con el tronco central. Se encuentra en buen estado.</p>

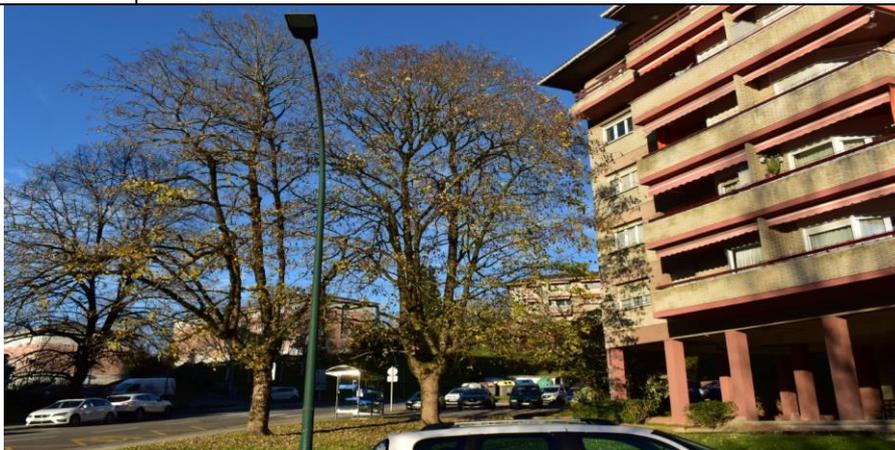
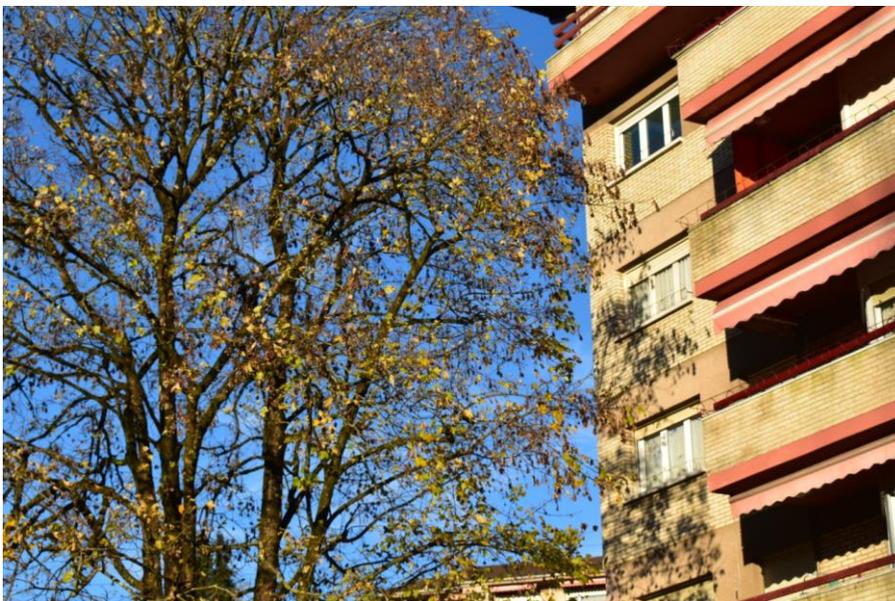
Situación N.º 13

Eskaria / Solicitud	Nº17: Grupo de dos Arces, que están muy cerca de las fachada del n.º 17, ocasionando oscuridad a los pisos bajos, durante los meses de primavera-verano, se incrementa los bichos que entran en las viviendas.
Erantzuna	Beste bi astigar ale bikain. Lehenago ere fatxadan inausi zen. Adar hurbilenak berriz inausiko dira.
Respuesta	Otros dos magníficos ejemplares de arce. Ya antes se había podado en la fachada. Se volverán a podar las ramas más próximas.

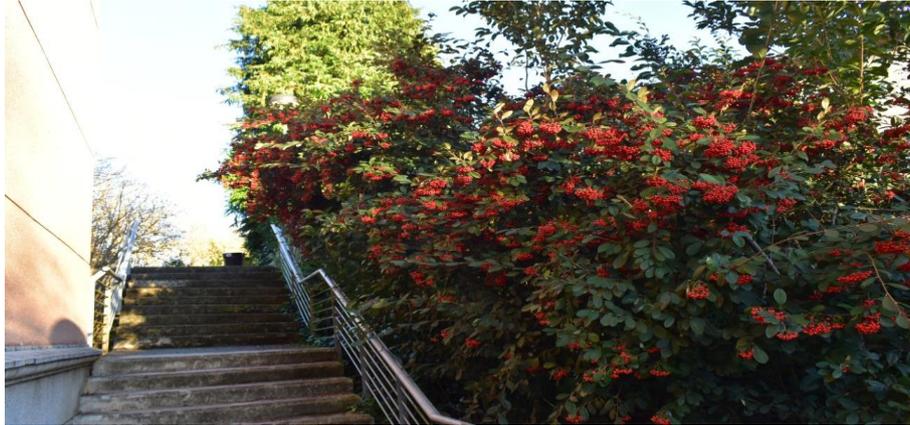
Situación N.º 14.

Eskaria / Solicitud	CUARTA FASE: Zona oscura, mucho volumen de vegetación en una zona de acceso a portales.
Erantzuna	Barandaren parean egingo da inausketa.
Respuesta	La poda se realizará a la altura de la barandilla.

Respuesta	Si pudiera ser un poco mas abajo que la altura de la barandilla mejor, mejoraría la visibilidad de noche.
-----------	---

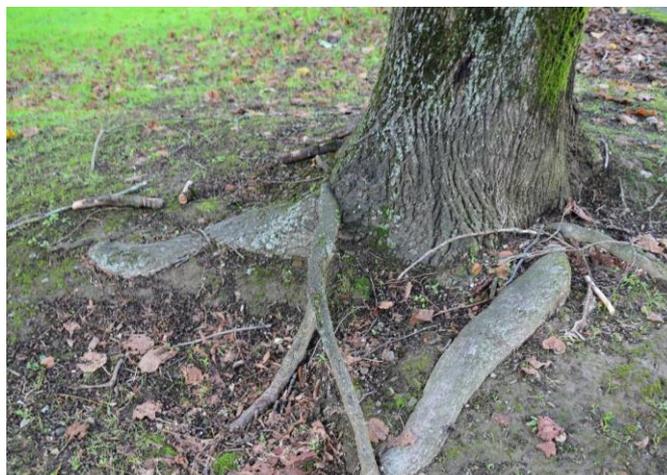
Situación N.º 15.

Eskaria / Solicitud	Nº30: Tilo con una inclinación , por búsqueda de luz, que transmite inseguridad, a esto se añade bombeo de la zona radicular. Preocupa , zona con mucha cantidad de transeúntes.
Erantzuna	<p>Ezki ilauntsu ederra. Oso inklinazio txikia duenez, ez dio eragiten bere egonkortasunari.</p> <p>Sustrai batzuk kanpora azalerratu direla ikus dezakegu. Zuhaitz askotan gauza arrunta da hori; besteak beste, ezkietan. Zuhaitzean ez dut ezer arrarorik ikusten.</p>
Respuesta	<p>Un hermoso tilo canoso. Su inclinación es muy baja y no afecta a su estabilidad.</p> <p>Podemos ver que algunas raíces han aflorado al exterior. Esto es común en muchos árboles, entre ellos los tilos. En el árbol no veo nada raro.</p>
Cierre	OK.
